MÁRIA-TISZTELET  
ÉS MÁRIA-KEGYHELYEK  
KÖZÉP-KELET-EURÓPÁBAN  
A 18. SZÁZADBAN

# Régészeti kutatások a máriapócsi kegytemplomban

JAKAB ATTILA

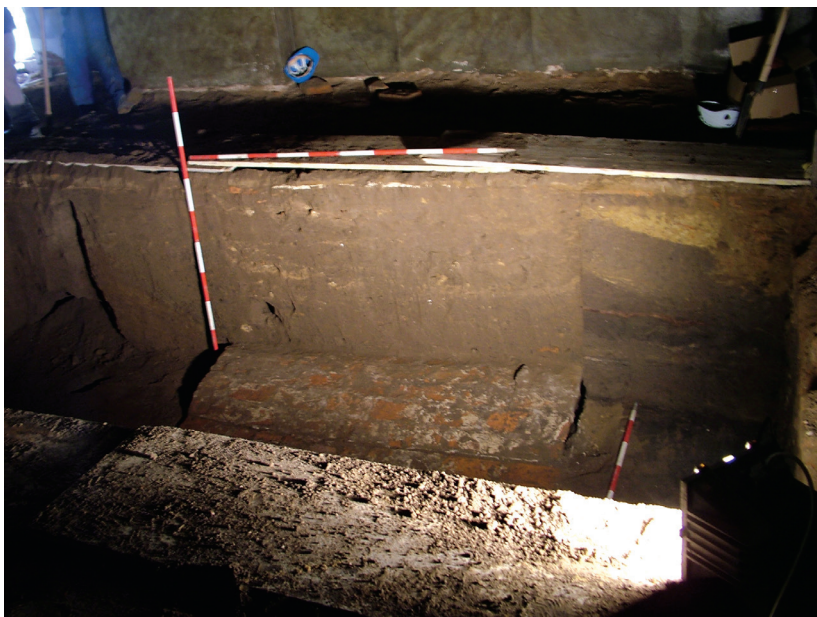
2. kép: A téglából falazott sír az I. szelvényben

minden korábbi réteget egyértelműen vágott.<sup>4</sup> Bizonyítani nem tudom, de úgy vélem, hogy az előkerült sírok egy része a korábbi fatemplom körüli temetőhöz tartozhatott, és csak a ma álló templom építése során kerültek a templombelsősébe. Ami az előkerült viszonylag sok szórvány – konkrét sírhoz nem köthető – embercsontot illeti, azok valószínűleg a korábbi temető részleges felszámolása, illetve az újabb, a mai templomba történő temetések során kerülhettek az épület belső feltöltési rétegébe. **2. kép**

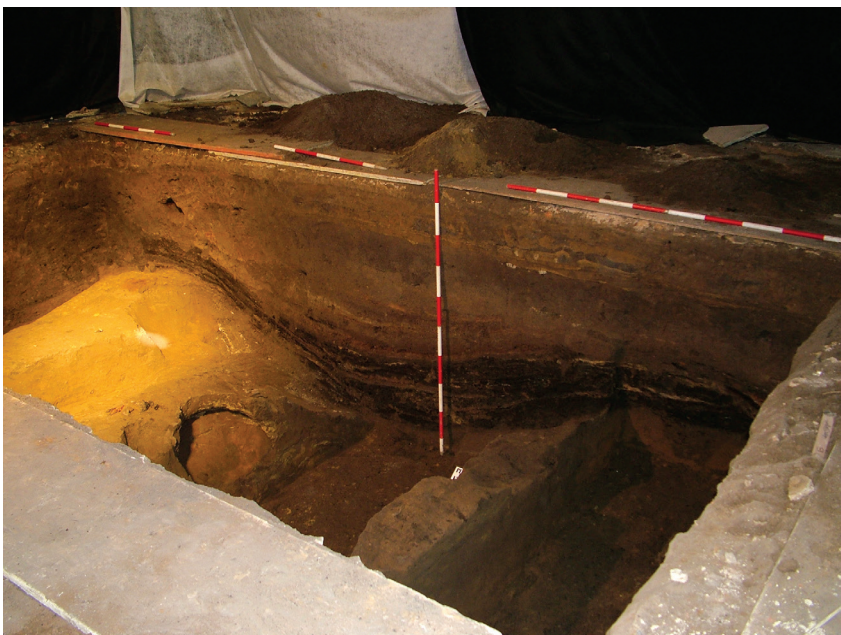
3. kép: A pusztulási réteget jelző koromréteg a III. szelvény keleti falán

fala alá futott, északon mintegy 60 cm-re a faltól megszakadt. Tekintettel az említett három sírbeásásra, a szelvény keleti oldalát 80 cm-rel meghosszabbítottuk kelet felé addig, míg el nem értük a végüket. Így a szelvényfalon már jól meg lehetett figyelni a markánsan kirajzolódó, itt már meglehetősen vastag, kormos réteget. 3. kép

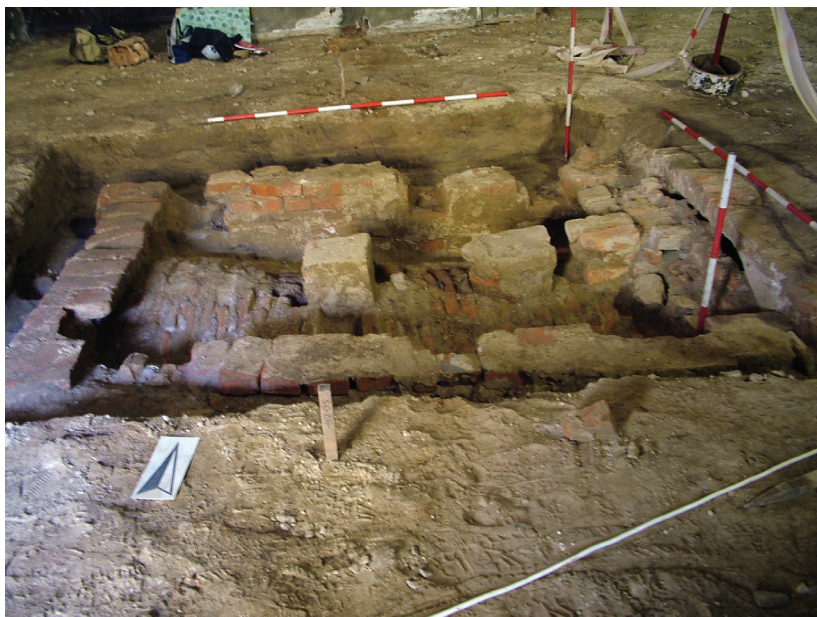
4. kép: A beboltozott egykori kriptalejáró déli irányból fotózva

majd leburkolták. A betömedékelt rész feltárására nem vállalkozhattunk, de megjegyzendő, hogy a lejárathoz tartozó lépcsőfokokat a feltárt részen nem figyeltünk meg, azok valószínűleg fából készültek. 4–5. kép

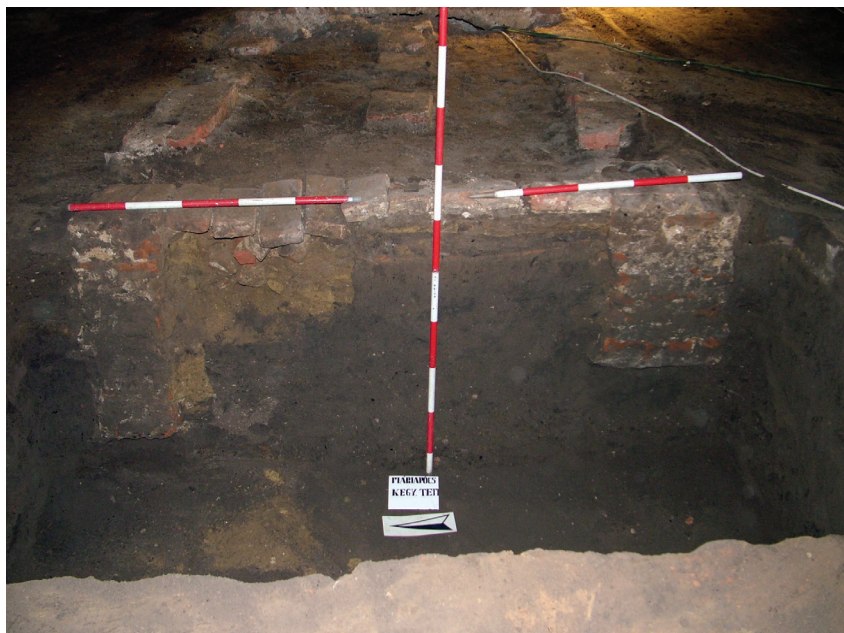
5. kép: A kriptalejáró bejárata a templomból

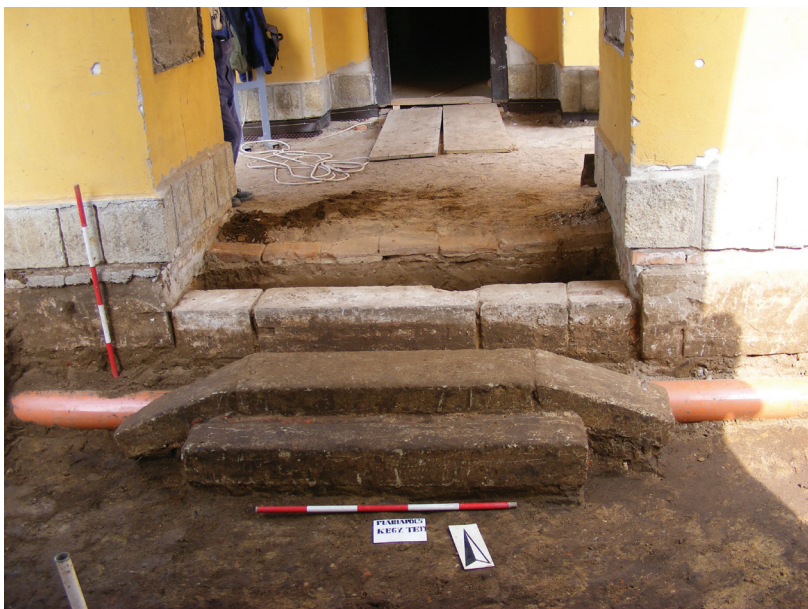
6. kép: Az összekötő folyosó alatt előkerült lépcsőmaradványok

A felújításhoz kapcsolódó közműcsere során a kolostort a templommal összekötő folyosón keresztül nyugat–keleti irányban egy csövet vezettek át az észak felől számított második árkádnál. A munka során „lépcsőkre” bukkantak. Erről utólag értesültem. Az építésvezetővel megbeszéltem, hogy a területet újból kiássuk, és megvizsgáljuk a jelenséget. A második árkád alatti részen, annak teljes területén kezdtük el a kutatást. A terület az V. szelvény nevet kapta.<sup>13</sup> Mint kiderült, a terület többszörösen bolygatott, ugyanis az említett csövön kívül további két másik cső is keresztülfutott, így a szelvényben csak igen kis helyen maradt meg az eredeti rétegek. A lépcsőfokszerűen elhelyezkedő kövekből három nagyobb darab került elő a szelvény északi felében. A legnagyobb közvetlenül a felszedett téglaburkolat alatt feküdt, és négy részből állt. Teljes hossza 220 cm, mely megegyezett a folyosó belső szélességével. A kövek átm: 26x26 cm. A köveken több helyen téglalap alakú, helyenként lyukszerű mélyedések voltak, melyek az összeerősítésükre szolgálhattak. Jelenlegi helyzetük valószínűleg másodlagos. A második lépcsőfok az elsőtől délre, 30 cm-re került elő. A kettő között egy műanyag cső feküdt. (Sajátos, hogy a köveket nem vágták, illetve vésték le a cső fektetése során.) A második fok három részből tevődött össze, a középső H: 125 cm (átm: 14x32 cm), míg a két szélső 60–60 cm (átm: 30x12 cm). A két szélső kő ferdén lejtett, de ez nem süllyedés következménye, hanem szándékosan így készítették. A keleti, ferdén lejtő tag végén egy ólommal befogott vasat figyeltünk meg. A harmadik lépcsőfok a másodiktól 6 cm távolságra került elő. A kő H: 160 cm (átm: 20x20 cm). A 2. és 3. lépcsőfok között élére állított téglák voltak berakva, köztük habarcs. 6. kép

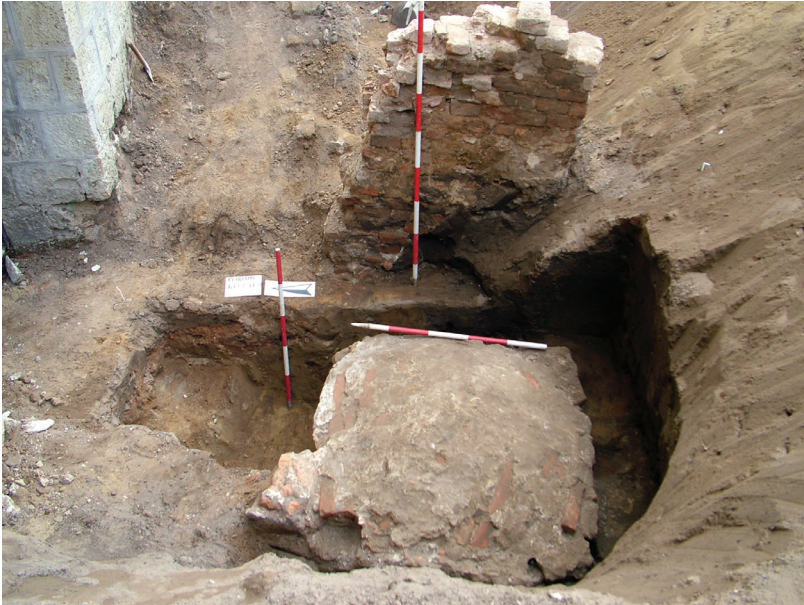
10. kép: Az altemplomba vezető déli lejárattal szembe fordított keleti pózfal maradványai. Előtérben az 1955-ben készült szikkasztó.

lának maradványai lehettek. A két fal közötti belső távolság 138 cm. Megállapítható volt tehát, hogy az altemplomba vezető déli oldalbejárat eredetileg egy gádorszerű lejárattal kapcsolódott az oldalbejárathoz. Ezt a későbbi templomátalakítások – kőlábazat, új lejáró készítése – során semmisítették meg. **10. kép**

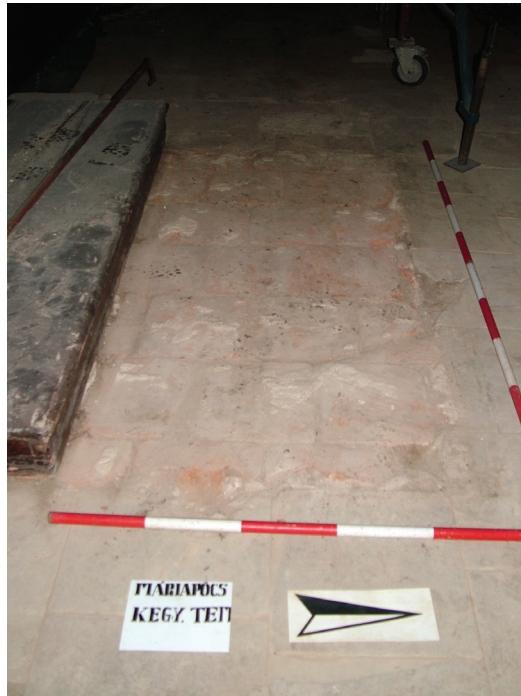
13. kép: A déli kliroszban elhelyezett oltár helye, annak eltávolítása után

lom legkorábbi ismert, szilárd anyagból készült belső burkolatát jelzik. Ezt követően téglalap alakú mészkőlapok, majd cementlapok alkották a templom belső padozatát.<sup>36</sup> 13. kép

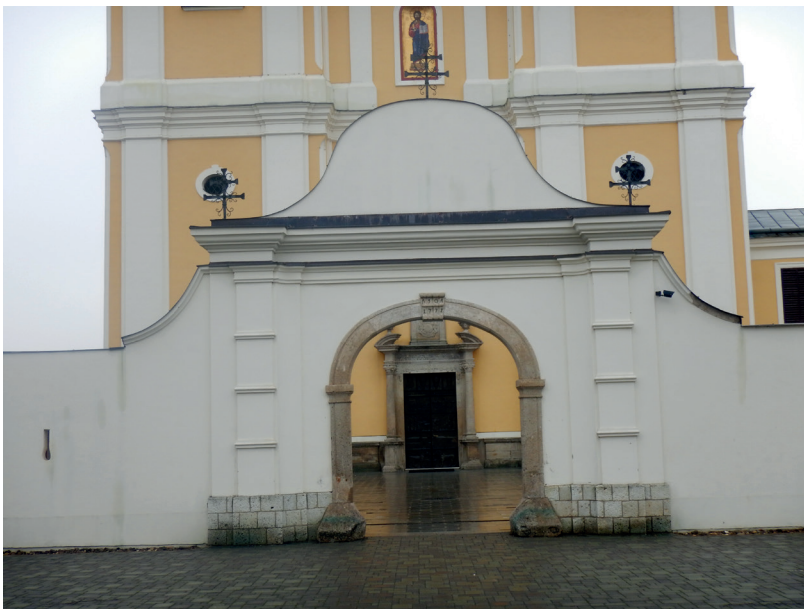
14. kép: A templomot övező téglafal főbejárata

elbontott kerítés alapfalai láttak napvilágot, melyeket 1937-ben bontottak el.  
14–17. kép

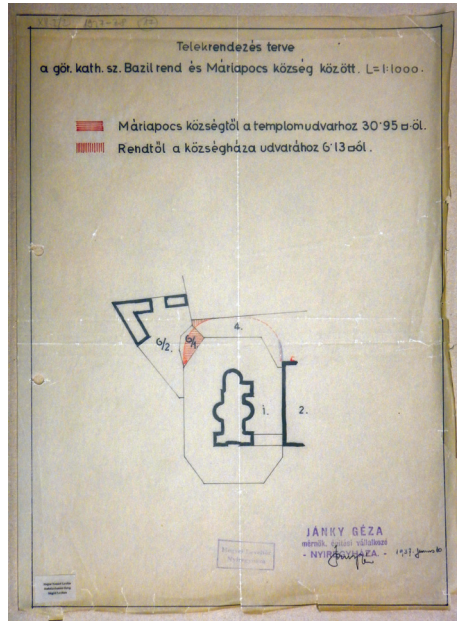
17. kép: A téglafal elbontását és kibővítését bemutató vázlat

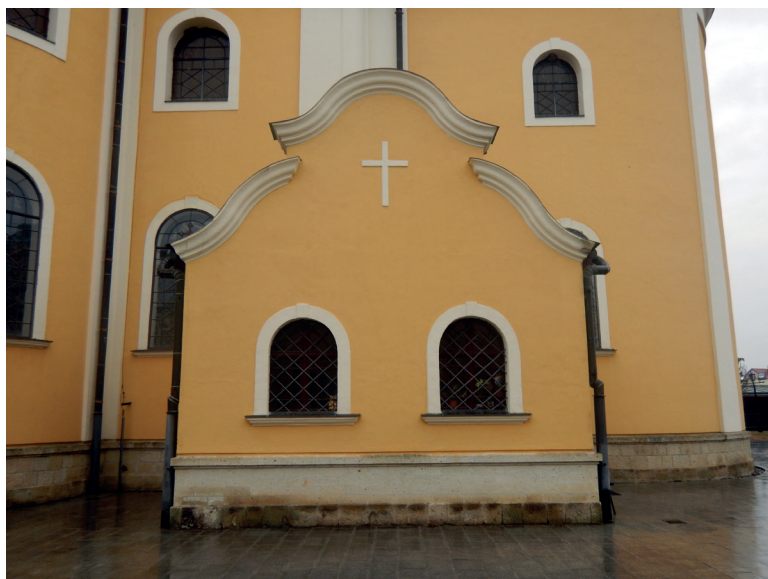
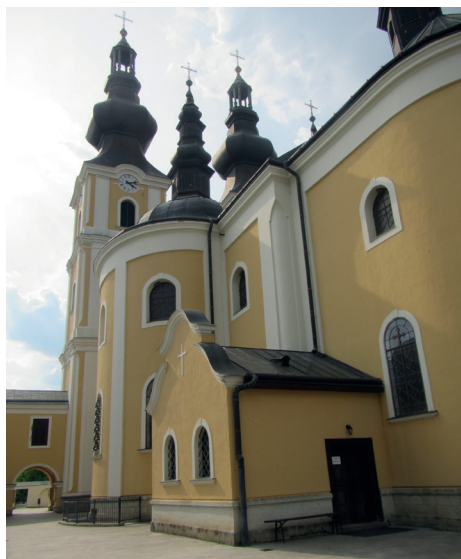
21. a. kép: A sekrestye napjainkban

21. b. kép: A sekrestye napjainkban

### 19–21. a-b kép

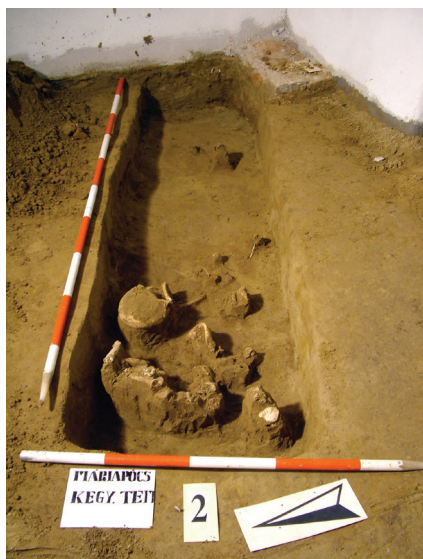
22.: A kripta alatt feltárt kora népvándorlaskori sír
